CHIESA DI SAN SILVESTRO IN CAPITALE

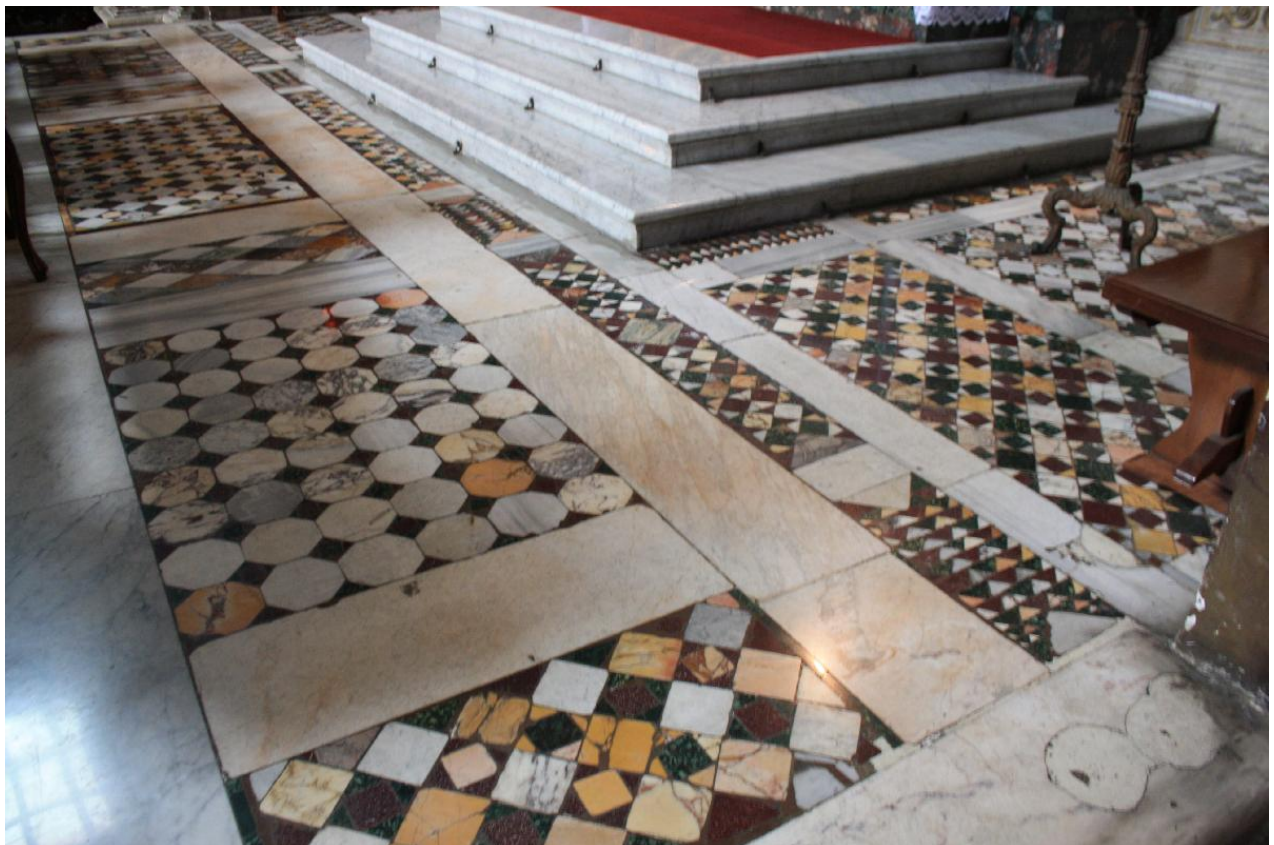
*La serie di riquadri
pavimentali, di varie
dimensioni, rimontati
attorno all'altare principale
della chiesa. Già dalla foto è
possibile notare una discreta
percentuale di materiale
moderno mescolato tessere
più antiche, molte delle quali
originali cosmatesche.*

- a) serie di partizioni reticolari con motivi geometrici ricostruiti intorno all'altare maggiore con materiale in prevalenza moderno, comprese le fasce di marmo bianche che li delimitano;
- b) riquadri e pannelli rettangolari ricostruiti in modo arbitrario, senza alcuna logica e senso architettonico, in una delle cappelle della chiesa;
- c) una lastra pavimentare posta dinanzi ad un altare secondario.

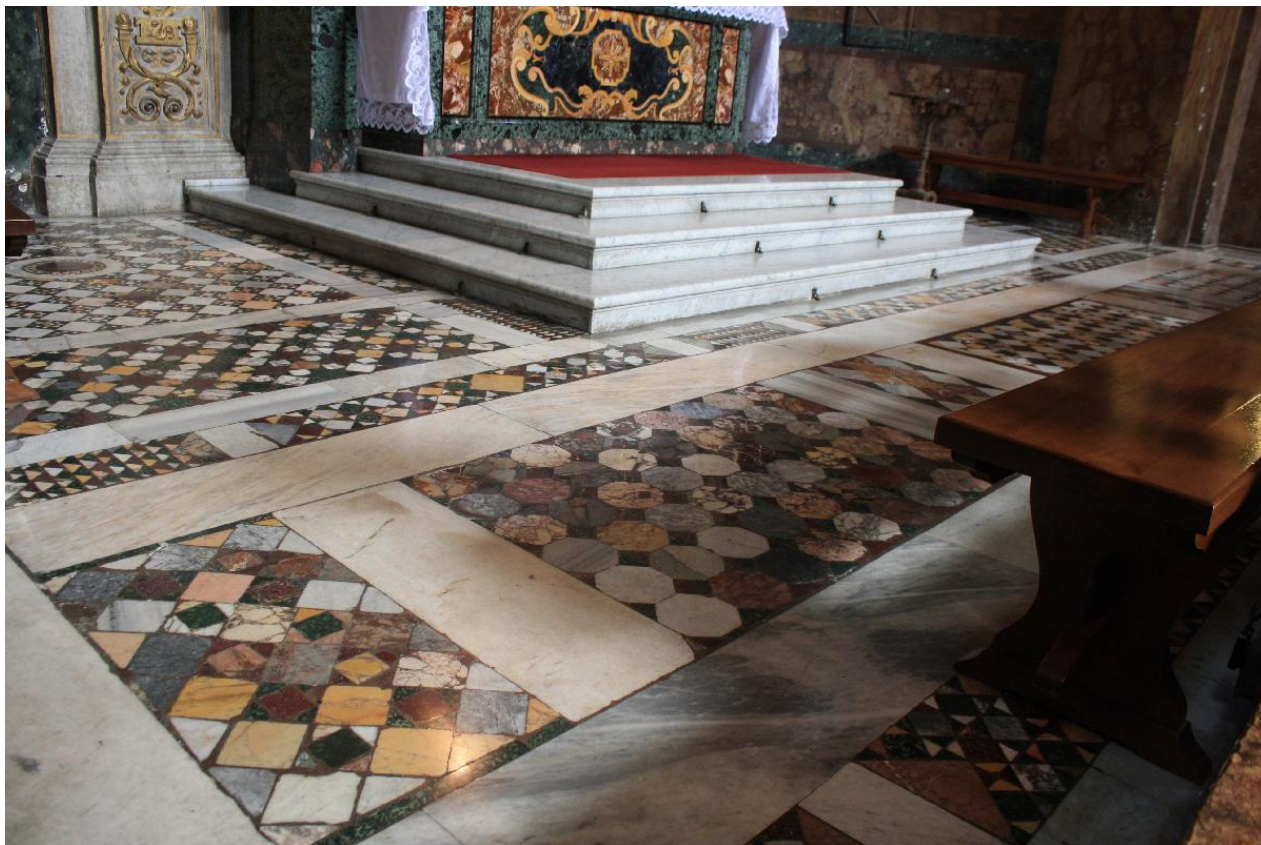
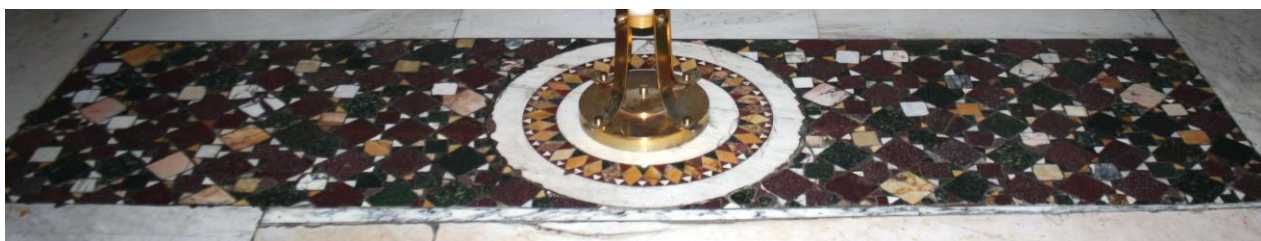
pannelli ricostruiti con materiali più antichi e come mostrano chiaramente le immagini che seguono. Tuttavia, non è facile pronunciarsi con sicurezza. I motivi sono costituiti principalmente da tessere quadrate in varie tessiture, ottagoni e quadratini, rombi, motivi a stella cosmatesca e triangoli consecutivi.

Come mostrano le foto sopra, vi è una significativa presenza di tessere probabilmente originali di giallo antico. Esse sono in massima parte frammentarie e si trovano egualmente distribuite nei vari motivi geometrici, sia di quadrati che di esagoni, ottagoni e triangoli. La prima foto sopra mostra la veduta dei pannelli musivi alla destra dell'altare, la seconda alla sinistra dell'altare e la terza un pannello ricostruito davanti ad un altare secondario.

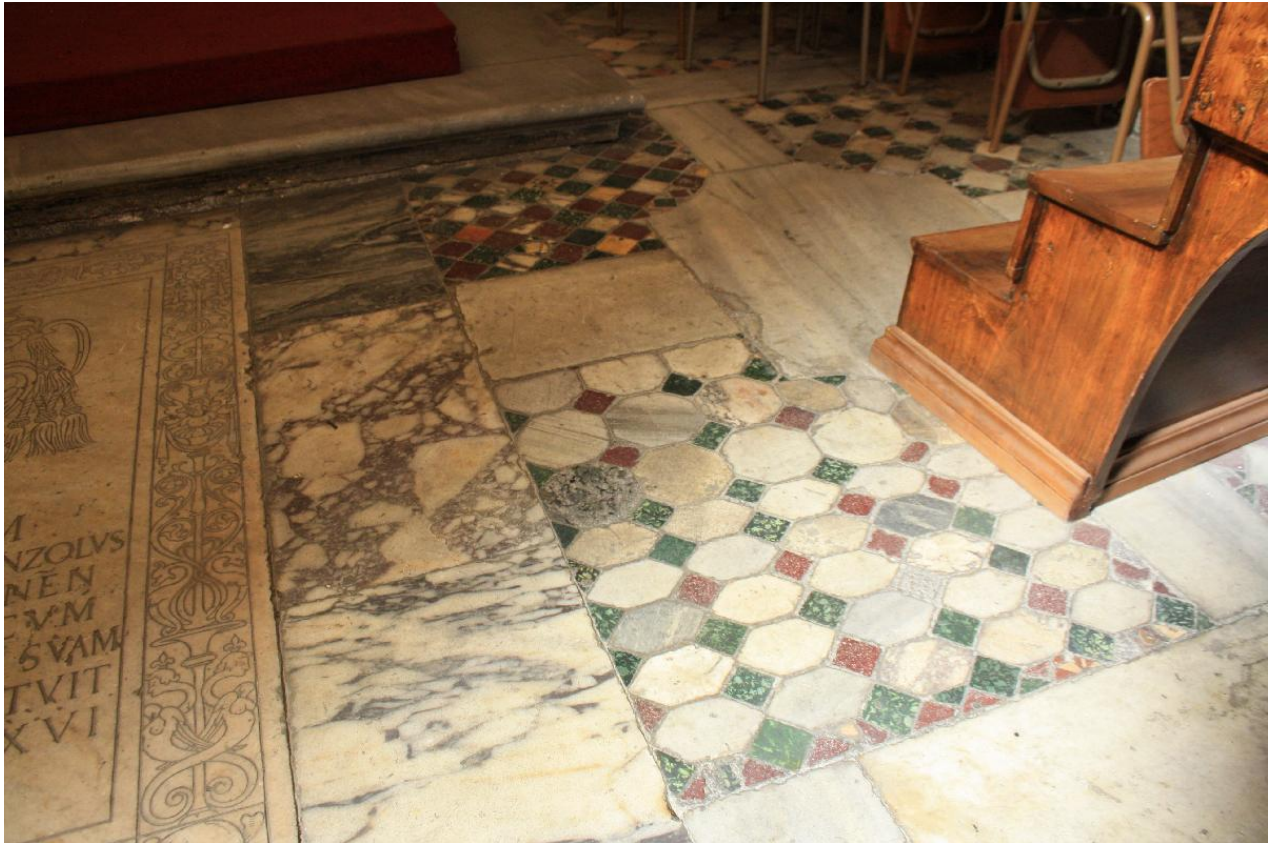
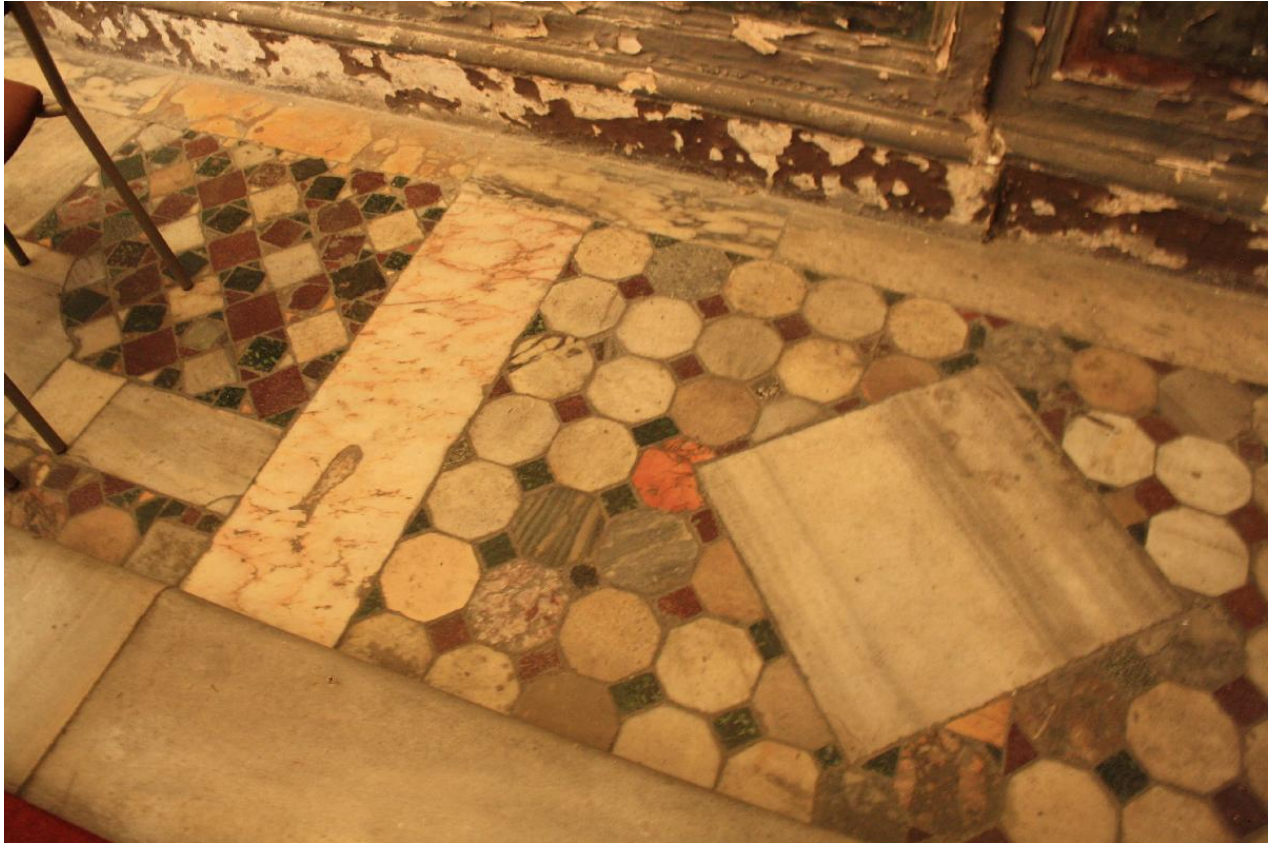
Le immagini che seguono mostrano riquadri pavimentali più antichi che si trovano in altre cappelle della chiesa, probabilmente ricostruiti tra la fine del XVI e il XVII secolo, in cui si vede di nuovo il reimpiego di una minima parte del materiale cosmatesco originale, mentre le lastre di marmo bianche e la gran parte delle tessere bianche che suppliscono i motivi geometrici, risalgono all'epoca dei restauri. La ricostruzione è non solo arbitraria, ma anche approssimativa e senza alcuna logica e i patterns non rispettano alcuna regola precisa, né di simmetria.
